EKSPERTYZA TECHNICZNA

TEMAT: Ocena stanu technicznego ściany zewnętrznej (zachodniej) budynku mieszkalnego wielorodzinnego w Namysłowie przy ul. Waryńskiego 1 w związku z wystąpieniem pęknięcia ściany

LOKALIZACJA: Namysłów, ul. Waryńskiego 1
działka nr 955/9

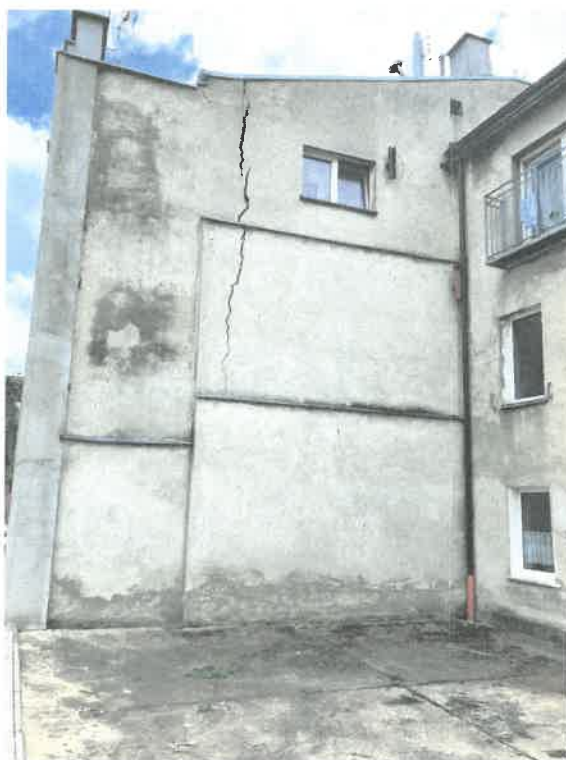
Ściany murowane z cegły pełnej na zaprawie cem.-wap. Na ścianie zachodniej widoczne pionowe rozwarstwienie biegnące od krawędzi dachu w dół przez ponad połowę wysokości ściany. Pozostałe ściany bez widocznych rozwarstwień.

W wyniku oględzin budynku mieszkalnego wielorodzinnego zlokalizowanego w Namysłowie przy ul. Waryńskiego stwierdzono, że na ścianie zewnętrznej zachodniej występuje pionowe rozwarstwienie biegnące od krawędzi dachu w dół, przez ponad połowę wysokości ściany.

Podczas oględzin nie stwierdzono osiadania fundamentów, wobec czego przedmiotowe rozwarstwienie nie jest wynikiem złego stanu technicznego fundamentów.

Ustalono, że przedmiotowy budynek połączony był narożnikiem z innym budynkiem, który został rozebrany. Przed przystąpieniem do rozbiórki nie oceniono jak rozbiórka budynku wpłynie na budynek, będący przedmiotem oceny. Rozbiórka budynku spowodowała naprężenia w ocenianym budynku, które doprowadziły do powstania przedmiotowego rozwarstwienia.

W celu doprowadzenia budynku mieszkalnego wielorodzinnego do właściwego stanu technicznego należy przeprowadzić remont ściany zewnętrznej zachodniej poprzez wykonanie wzmocnienia ściany w postaci ściągów.

Ściągi umieścić w miejscach oznaczonych na rysunku technicznym. Ściągi stalowe wykonać z pręta $\phi 20$ gwintowanego obustronnie i zakotwionego na ścianach za pomocą blach węzłowych. Detale połączeń oraz sposób montażu podano na rysunku technicznym. Ściąg wykonać ze stali S235. Elementy stalowe zabezpieczyć powłokami antykorozyjnymi lub poprzez cynkowanie ogniowe.

Ponadto rysę należy zszyć prętami stalowymi układanymi w spoinach pomiędzy cegłami.

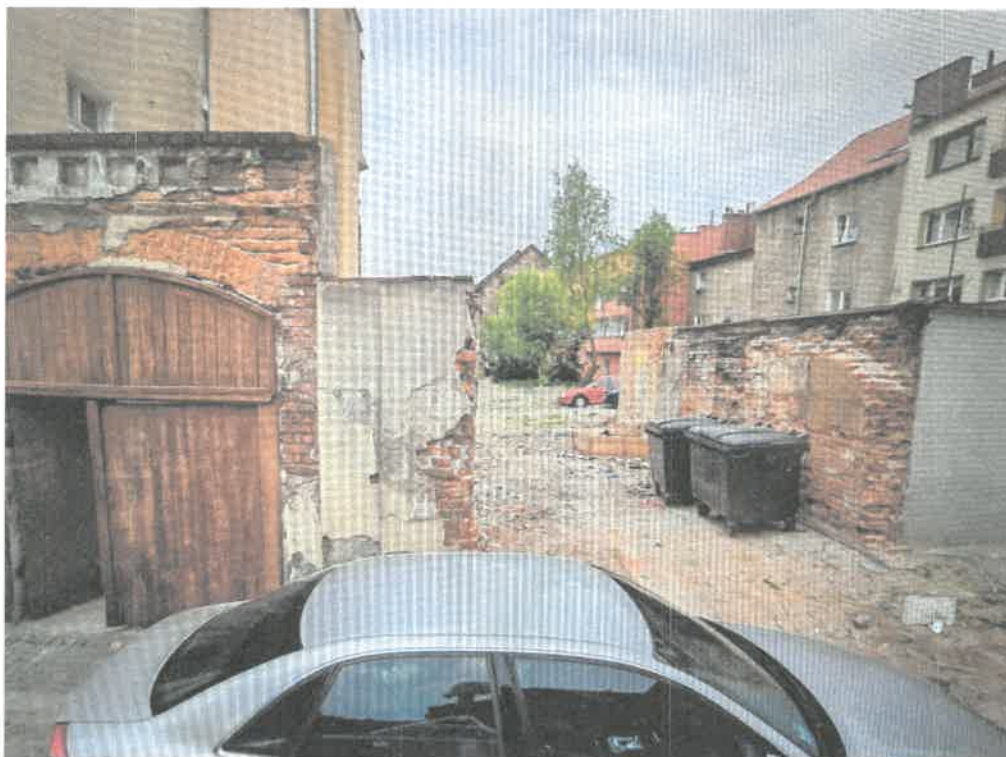
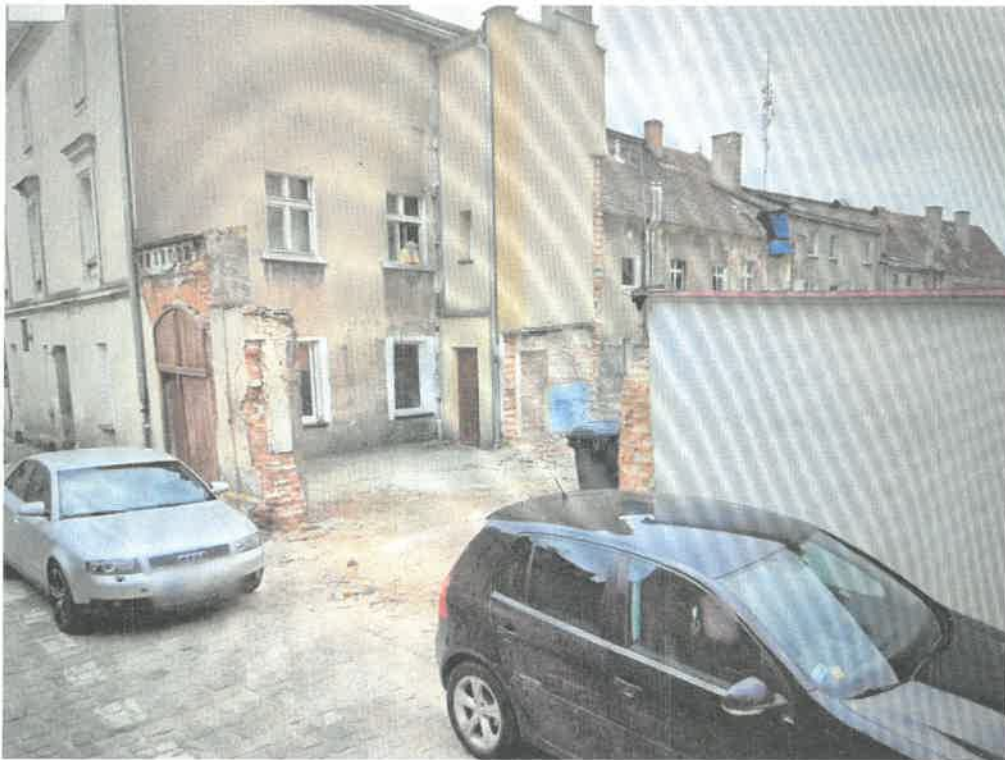
Na poniższych fotografiach widoczne pozostałości po rozebranych budynkach i widoczne miejsce połączenia z budynkiem będącym przedmiotem oceny.

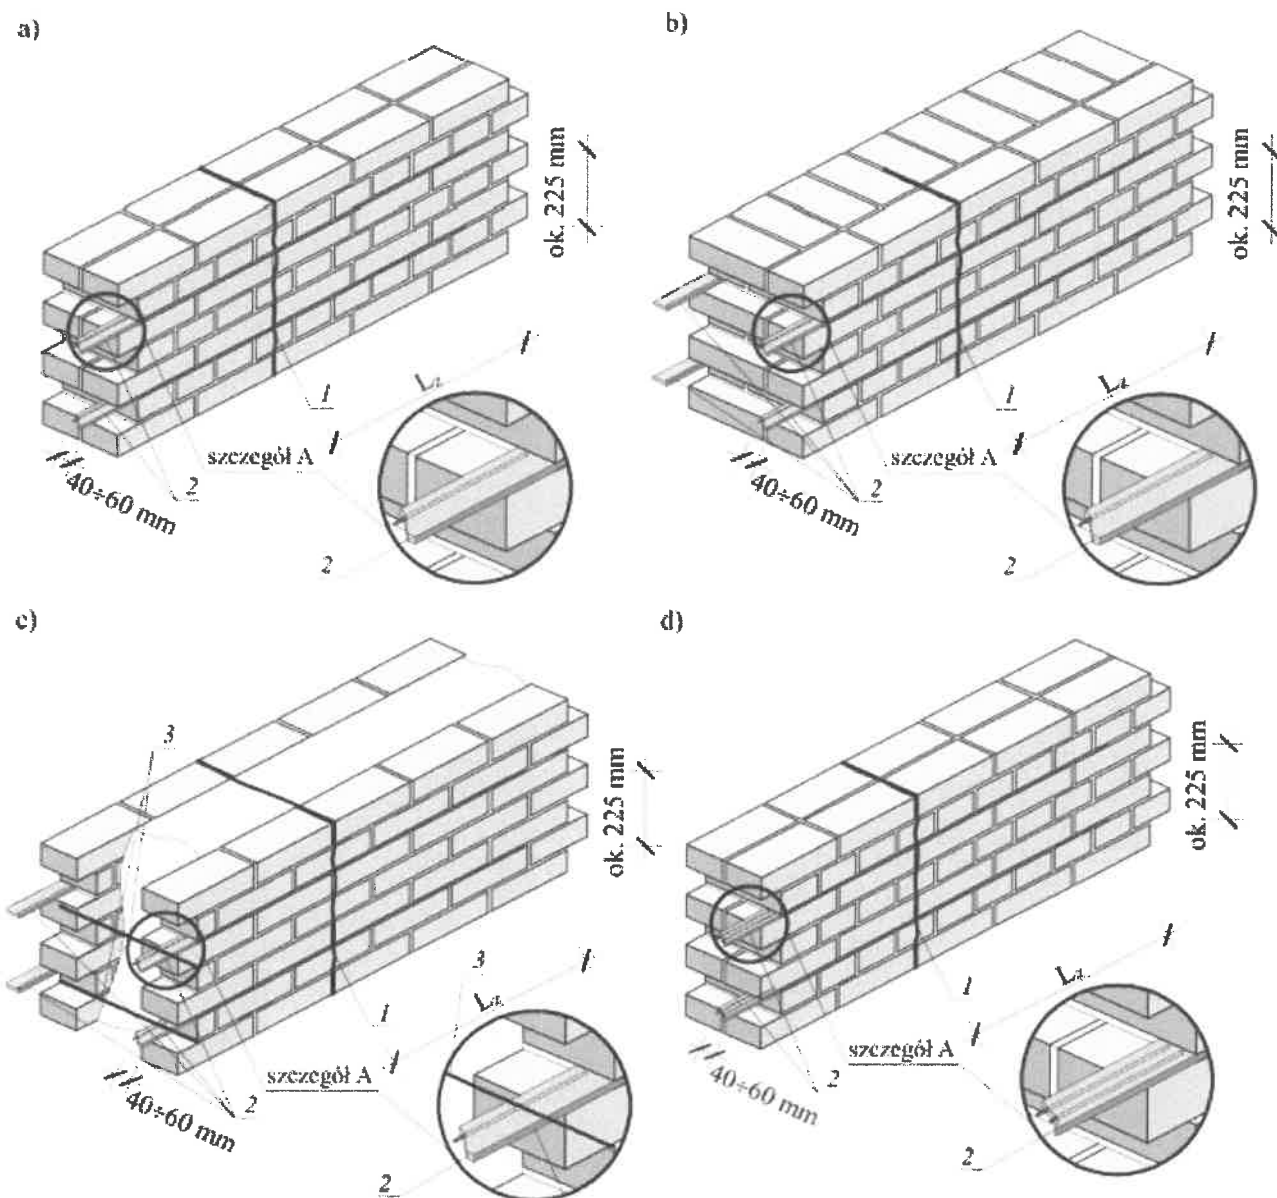
Rys. 1. Idea wzmocnienia przez zszycie rysy zbrojeniem: a) mur grubości jednej cegły, b) mur grubości większej niż 1 cegła, c) mur warstwowy, d) podwójne pręty w bruzdzie, 1-rysa, 2-zszycie rys prętami, 3-kotwy poprzeczne. Źródło: Ł. Drobiec: „Naprawa rys i wzmocnienia murowanych ścian”

Naprawa spękanych murów poprzez szczycie ich prętami zbrojeniowymi polega na scaleniu muru w kierunku równoległym do spoin wspornych. Pręty należy układać w bruzdach uprzednio wykonanych w spoinach wsporczych i uzupełniać zaprawą o wymaganych właściwościach. Takie podejście zwiększa wytrzymałość na rozciąganie muru w kierunku równoległym do spoin wspornych. Ponadto poprawia wytrzymałość konstrukcji murowej na ściskanie i ścinanie. Metoda ta jest powszechna w szczególności, gdy konstrukcja jest obciążona w sposób złożony, a powody inicjacji powstałych odkształceń są trudne do ustalenia.

Technologię wykonania wzmocnienia uzależnia się od grubości i rodzaju ściany oraz zasięgu rysy w głąb muru (rys.1).
